Risikoanalysens verdi etter ulykken

Ida H. Grøndahl, Statens havarikommisjon for transport

ESRA seminar 14.04.2015

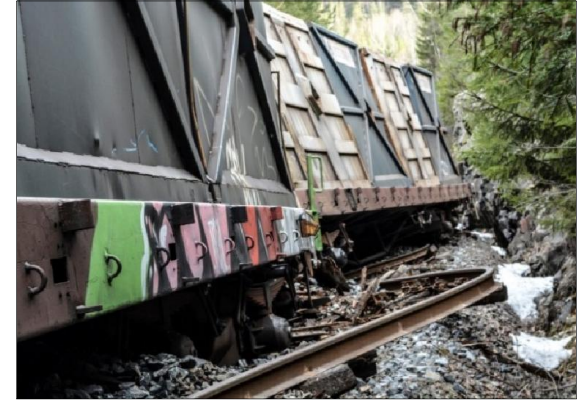
Avsporing med godstog på Numedalsbanen (2014)

- Om hendelsen:
 - Et skift med 22 vogner lastet med treflis sporet av på Numedalsbanen
 - 8 vogner sporet av, store materielle skader både på vogner og infrastruktur
 - Numedalsbanen er definert som skifteområde, ikke rutemessig trafikk siden 1989
 - Sviller og befestigelse i svært dårlig forfatning
 - Strekningen har ikke blitt fullt gjenåpnet ennå
- Analyser:
 - ingen egen analyse i forkant av økt trafikk
 - uformelle tilstandsvurderinger som både påpekte banens tilstand og behov for oppgradering, samt mulig effekt av tunge tog
 - ingen tiltak hadde blitt gjennomført
- Sikkerhetstilråding:
 - styrke beslutningsgrunnlaget når man tillater økt trafikk på strekninger som ikke har hatt ordinær trafikk på lenger tid.

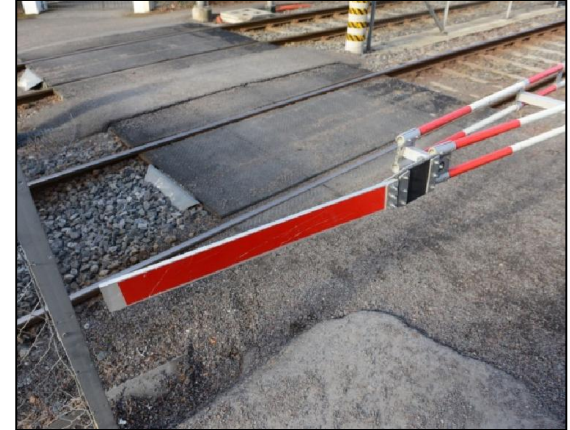
Påkjørsel ved Steinerud, Holmenkollbanen (2014)

- Om hendelsen:
 - En eldre fotgjenger gikk inn på planovergangen via den fleksible enden, etter at bommen hadde gått ned og ble så truffet av t-banen og omkom.
 - Mange ulovlige passeringer av planoverganger på Holmenkollbanen sikret med helbom. Ofte brukes den fleksible enden.
 - Løsningen var ikke beskrevet i teknisk regelverk.
- Analyser:
 - «Nødutgangen» kom til som en endring av eksisterende bom pga. strømsko
 - 3 risikoanalyser foreligger, men ingen dekker bruken *inn* på planovergangen, kun ut.
 - Analysene klarte ikke å forutse at tiltaket både reduserte og økte risiko fordi man kun så på den ene situasjonen
- Sikkerhetstilråding:
 - dokumentere at veisikringsanleggene med nødutgang er risikovurdert og best mulig tilpasset lokale forhold

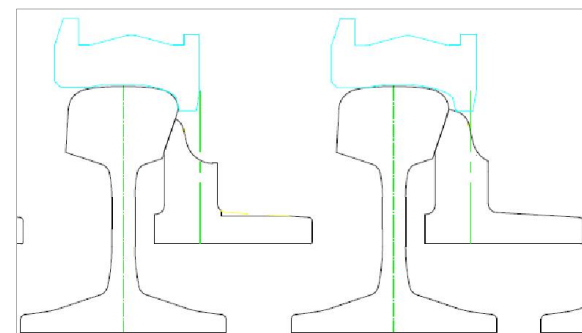
- Om hendelsen:
 - Trikk sporet av i en sporveksel på vei inn mot Jar
 - Kolsåsbanen trafikkeres av både trikk og t-bane
 - Tilpasningen mellom trikkehjul og sporvekseltungen var ikke optimal, og hjulet var nær slitasjegrensen

Slitt hjul i sporveksel

- Kombinasjoner av uheldige forhold dekkes ikke av analysen
- Sikkerhetstilråding:
 - dele kunnskap og bruke læring fra tidligere avsporinger i både driftsoppgaver og nye prosjekter

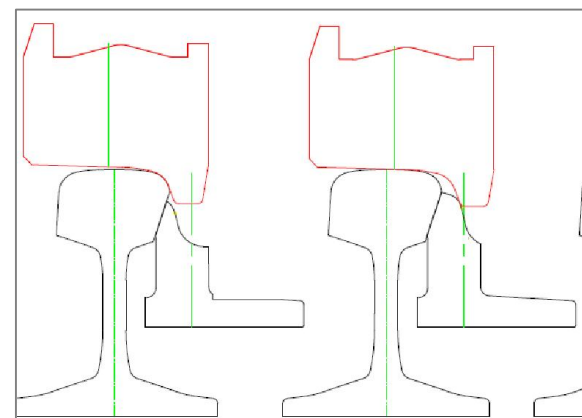
Nytt hjul i sporveksel

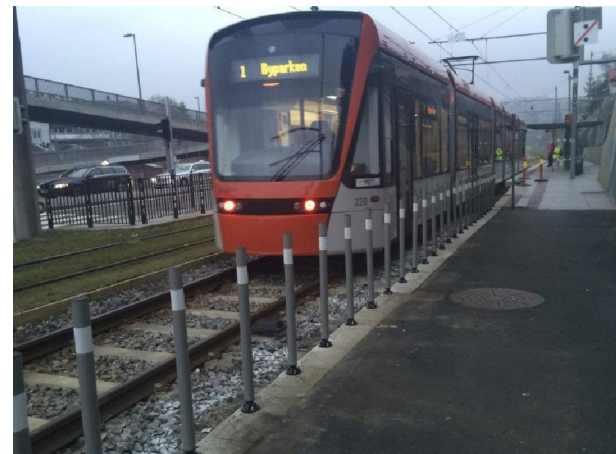
Påkjørsel ved Mårdalen, Bybanen (2013)

- Om hendelsen:
 - Personen som ble påkjørt og omkom, krysset på skrå over sporet og hørte ikke signal fra sporvognen som kom bakfra og inn mot holdeplassen.
 - Bybanen har lagt vekt på åpenhet og tilgjengelighet på sine holdeplasser
 - Lite bruk av ledegjerder og rekkverk
 - Markerer hovedsakelig overgangsteder for fotgjengere visuelt
- Analyser:
 - Risikoanalysene ved bygging av banen har systematisk benyttet de 11 tophendelsene som utgangspunkt
 - *Personskade, påkjørsel av person ved Skjoldskiftet og Mårdalen holdeplass (TH10)* ble identifisert
 - Det ble vurdert at det ikke var nødvendig med ytterligere tiltak på stedet, ut over at sporvogn var utstyrt med lydsignal
- Sikkerhetstilråding:
 - sannsynliggjøre at holdeplassene er utformet slik at de ivaretar sikker kryssing for alle brukere (barn, eldre og mennesker med noen former for nedsatt funksjonsevne)

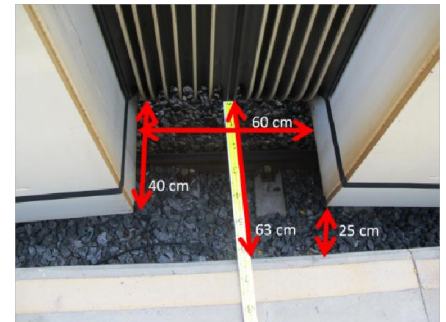
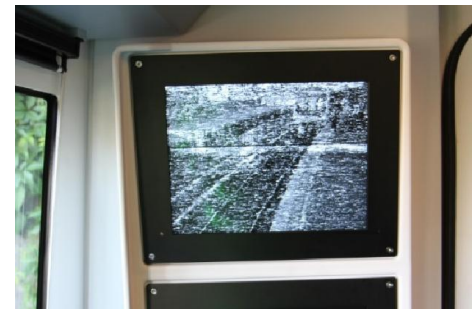
- Om hendelsen:
 - 17 år gammel person falt ned i sporet mellom plattformen på Høyenhall og T-banetoget og omkom. Det er større åpning mellom vognene, enn det er mellom vognsiden og plattformen.
 - Fører hadde lite oversikt over hva som skjer langs toget
- Analyser:
 - Ingen egne analyser av åpningen mellom vognene på MX3000
 - Interne vurderinger fra 2006 og 2012 som drøfter risikoen for fall mellom tog og plattform
 - Lister konkrete tiltak i begge
 - Anbefalingene har ikke blitt fulgt opp videre
- Sikkerhetstilråding:
 - Finne tiltak som kan redusere sannsynligheten for at personer faller mellom plattform og tog

Førers monitor

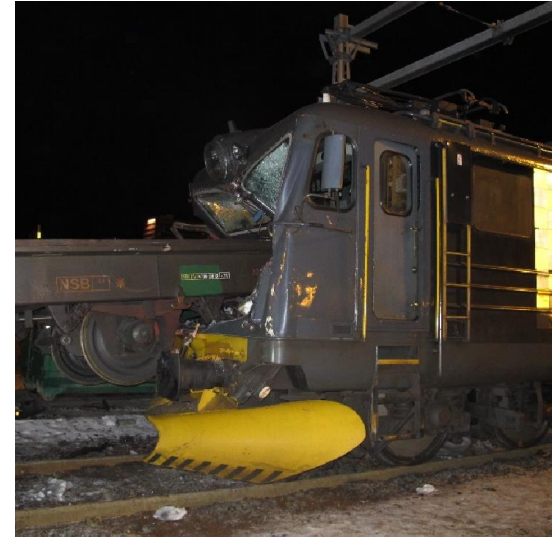
Et skift ble ledet inn i belagt spor på Alnabru (2013)

- Om hendelsen:
 - Toget var klart til avgang, da fører så skiftet som ble skjøvet inn i samme spor
 - Skiftet hadde ikke tilkoblet trykkluftbrems og klarte ikke å stoppe

- Fører rakk å forlate lokomotivet før sammenstøtet
- Analyser:
 - Etter Alnabru-Sydhavna ulykken ble det krav om at vogner kun skulle trekkes eller skyves med tilkoblet trykkluftbrems.

- Senere ble kravet fjernet, understøttet av en egen fareidentifikasjon/analyse
 - Fareidentifikasjonen dekket derimot ikke sammenstøt med materiell i besatt spor

- Analysens fokus er på vogner i drift ut fra Alnabru, og i mindre mot skifteoperasjoner
 - Hovedformålet med analysen synes å være å dokumentere at skifteoperasjonene mellom Alnabru skiftestasjon og Alnabru godsterminal er trygge å utføre om de utføres etter skifteinstruksen, og at det ikke er behov for særbestemmelser for disse operasjonene.

- Sikkerhetstilrådinger:
 - Gjennomgå skifterutiner og utforming av stillverket på Alnabru

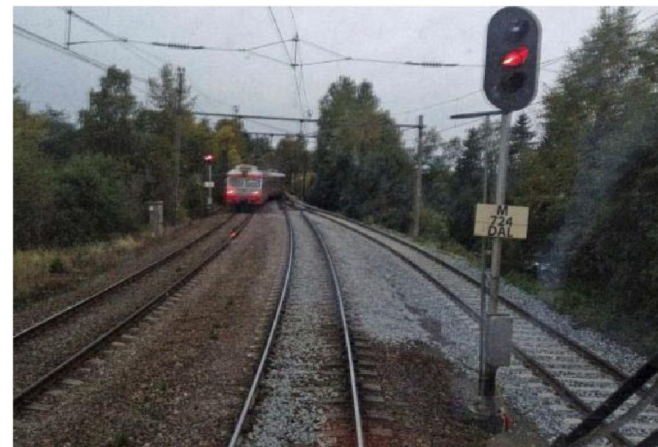
Passhendelse med tilløp til flankekollisjon på Dal (2013)

- Om hendelsen:
 - Godstoget var i ferd med å passere Dal stasjon i spor 2 mot Oslo, og holdt ca. 80 km/t da et persontog i spor 1 også startet å kjøre mot Oslo

- Føreren av godstoget så heldigvis at persontoget var i bevegelse og tok nødbrems
 - Persontoget oppdaget at utkjørsignalet for spor 1 stod i stopp, og tok nødbrems. Samtidig ble trolig toget stoppet av ATC. Persontoget stod da i togveien til godstoget.

- Det ble allerede i 2007 påpekt problematisk plassering av utkjørsignal og togsforsignaler ved Dal
- Analyser:
 - Jernbaneverket har en plan for ATC-kryssingsbarrierer basert på en risikoanalyse av bla. 338 stasjoner, der 152 ble identifisert med risiko større enn null.

- Dal stasjon var vurdert å ha høyest risiko for passering av signal i stopp
 - Man hadde finansieringen av tiltak for en rekke av disse stasjonene på plass, men det var knapt med kvalifiserte sluttkontrollører

- Sikkerhetstilråding:
 - gjennomgå og forbedre prosessene som skal avdekke og vurdere innmeldte saker som trenger umiddelbare tiltak

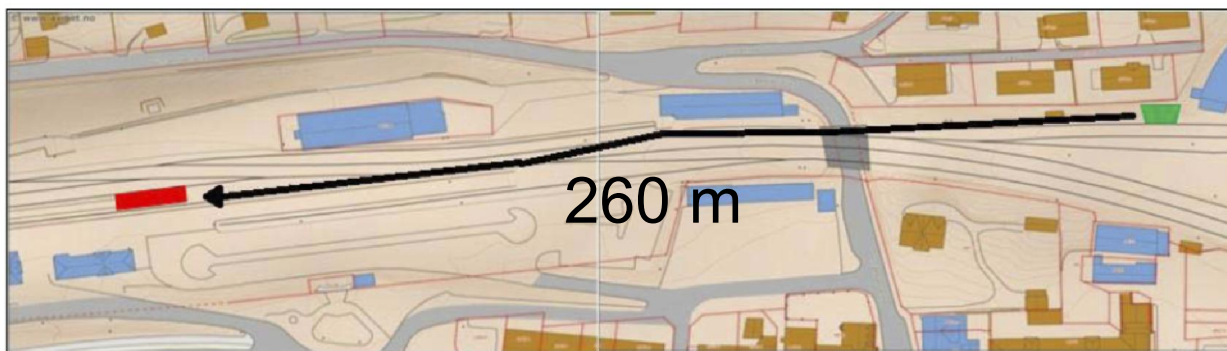
Vogner i drift på Voss (2012)

- Om hendelsen:
 - Hensatt godsvogn med søppelcontainere trillet fra lokstall og inn i 69-sett som skulle til Bergen
 - Ikke forskriftsmessig avbremsset

- Analyser:
 - Jernbaneverket hadde i 2010 identifisert at det var mulighet for løpsk materiell fra lokstall og ned i togspor,
 - Tiltakene som var anbefalt i risikoanalysen var ikke implementert.
 - I etterkant av hendelsen har Jernbaneverket besluttet at tiltakene som var foreslått, heller ikke hadde vært tilstrekkelige.
- Sikkerhetstilråding:
 - verifisere at det ikke finnes steder der hensatt materiell kan komme i drift på grunn av mangelfulle barrierer (ref. Sjursøya/Sydhavna i 2010)
