Webinar ESRA 08.09.2020

Granskingsrapport
COA ACC
Intern ulykkesgransking

Kollisjon mellom forsyningskipet Sjøborg og Statfjord A

Klassifisering Åpen	Status Endelig
Rapport nr. A-2019-15 DPN L2	Dato 13.09.2019
Utstedelse 13.09.2019	Synergi nr. 1581730

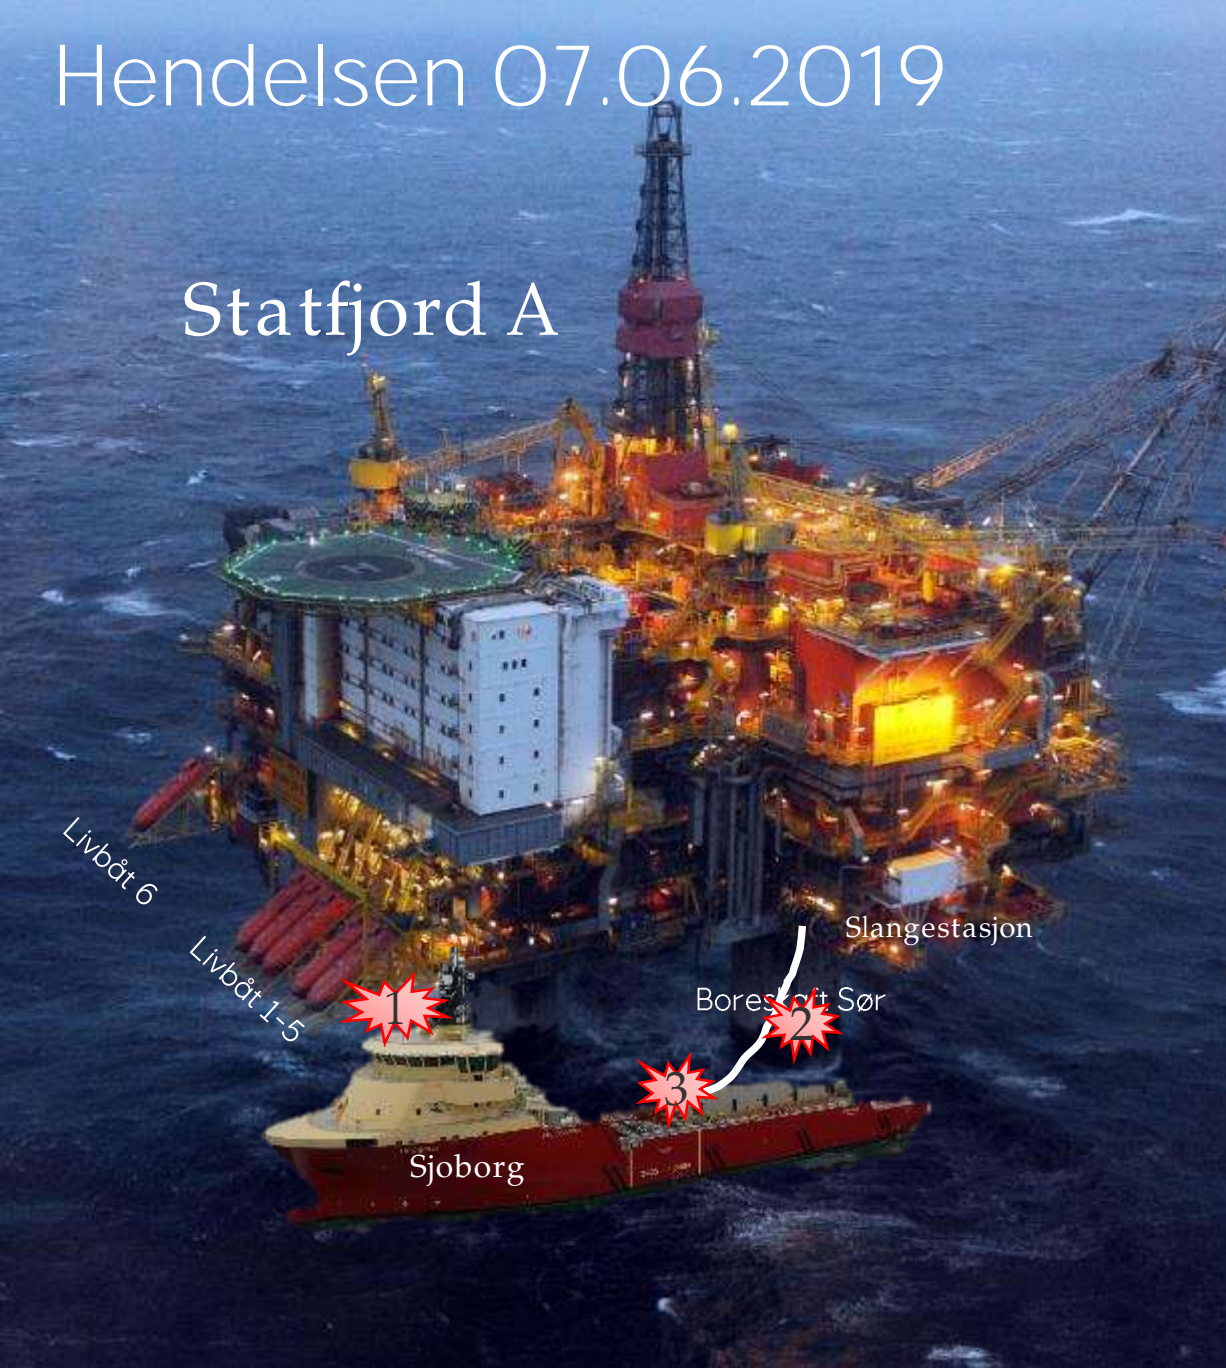
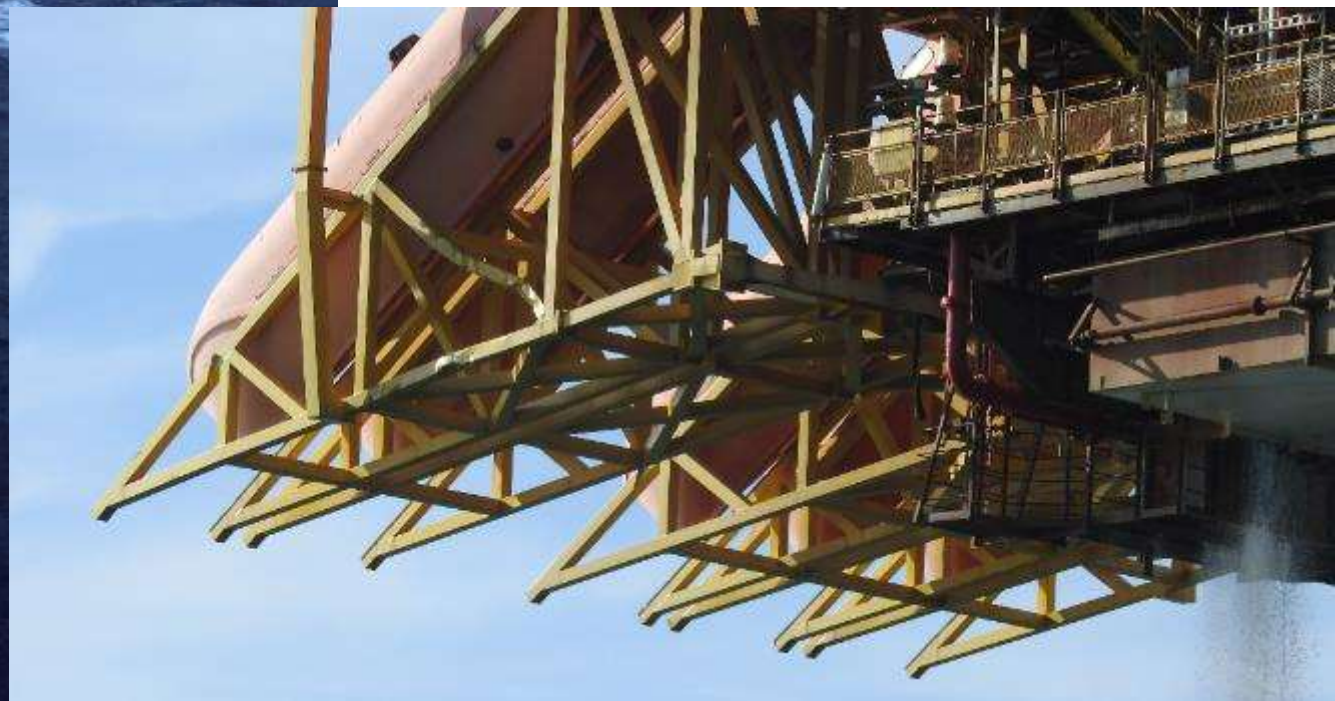
Statfjord A

Natt til fredag 7. juni 2019 mistet forsyningskipet Sjøborg DP-posisjonen og kolliderte med Statfjord A. Installasjonen var i revisjonsstans og hadde 276 personer om bord. Det var 12 personer ombord på Sjøborg

Skader på livbåtstasjon medførte at 218 personer ble evakuert med helikopter til omkringliggende installasjoner.

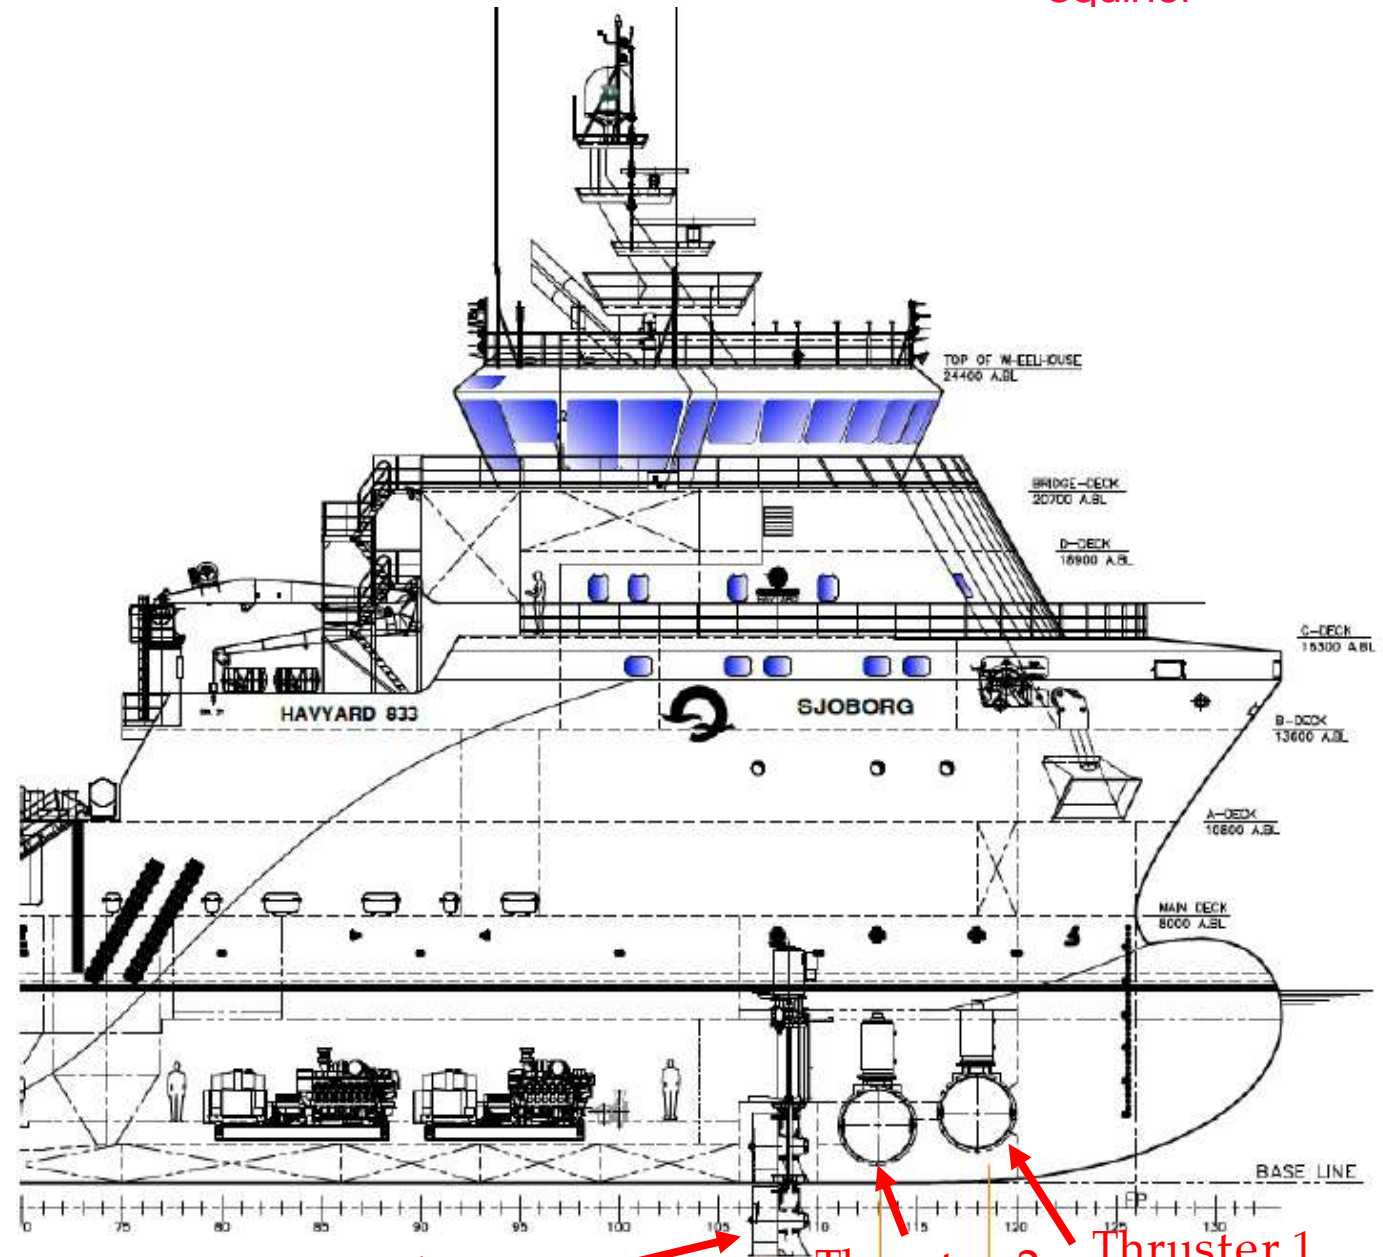
Hendelsen presentert med faktiske data fra DP-loggesystemet

Thruster 3

Thruster 2

Thruster 1

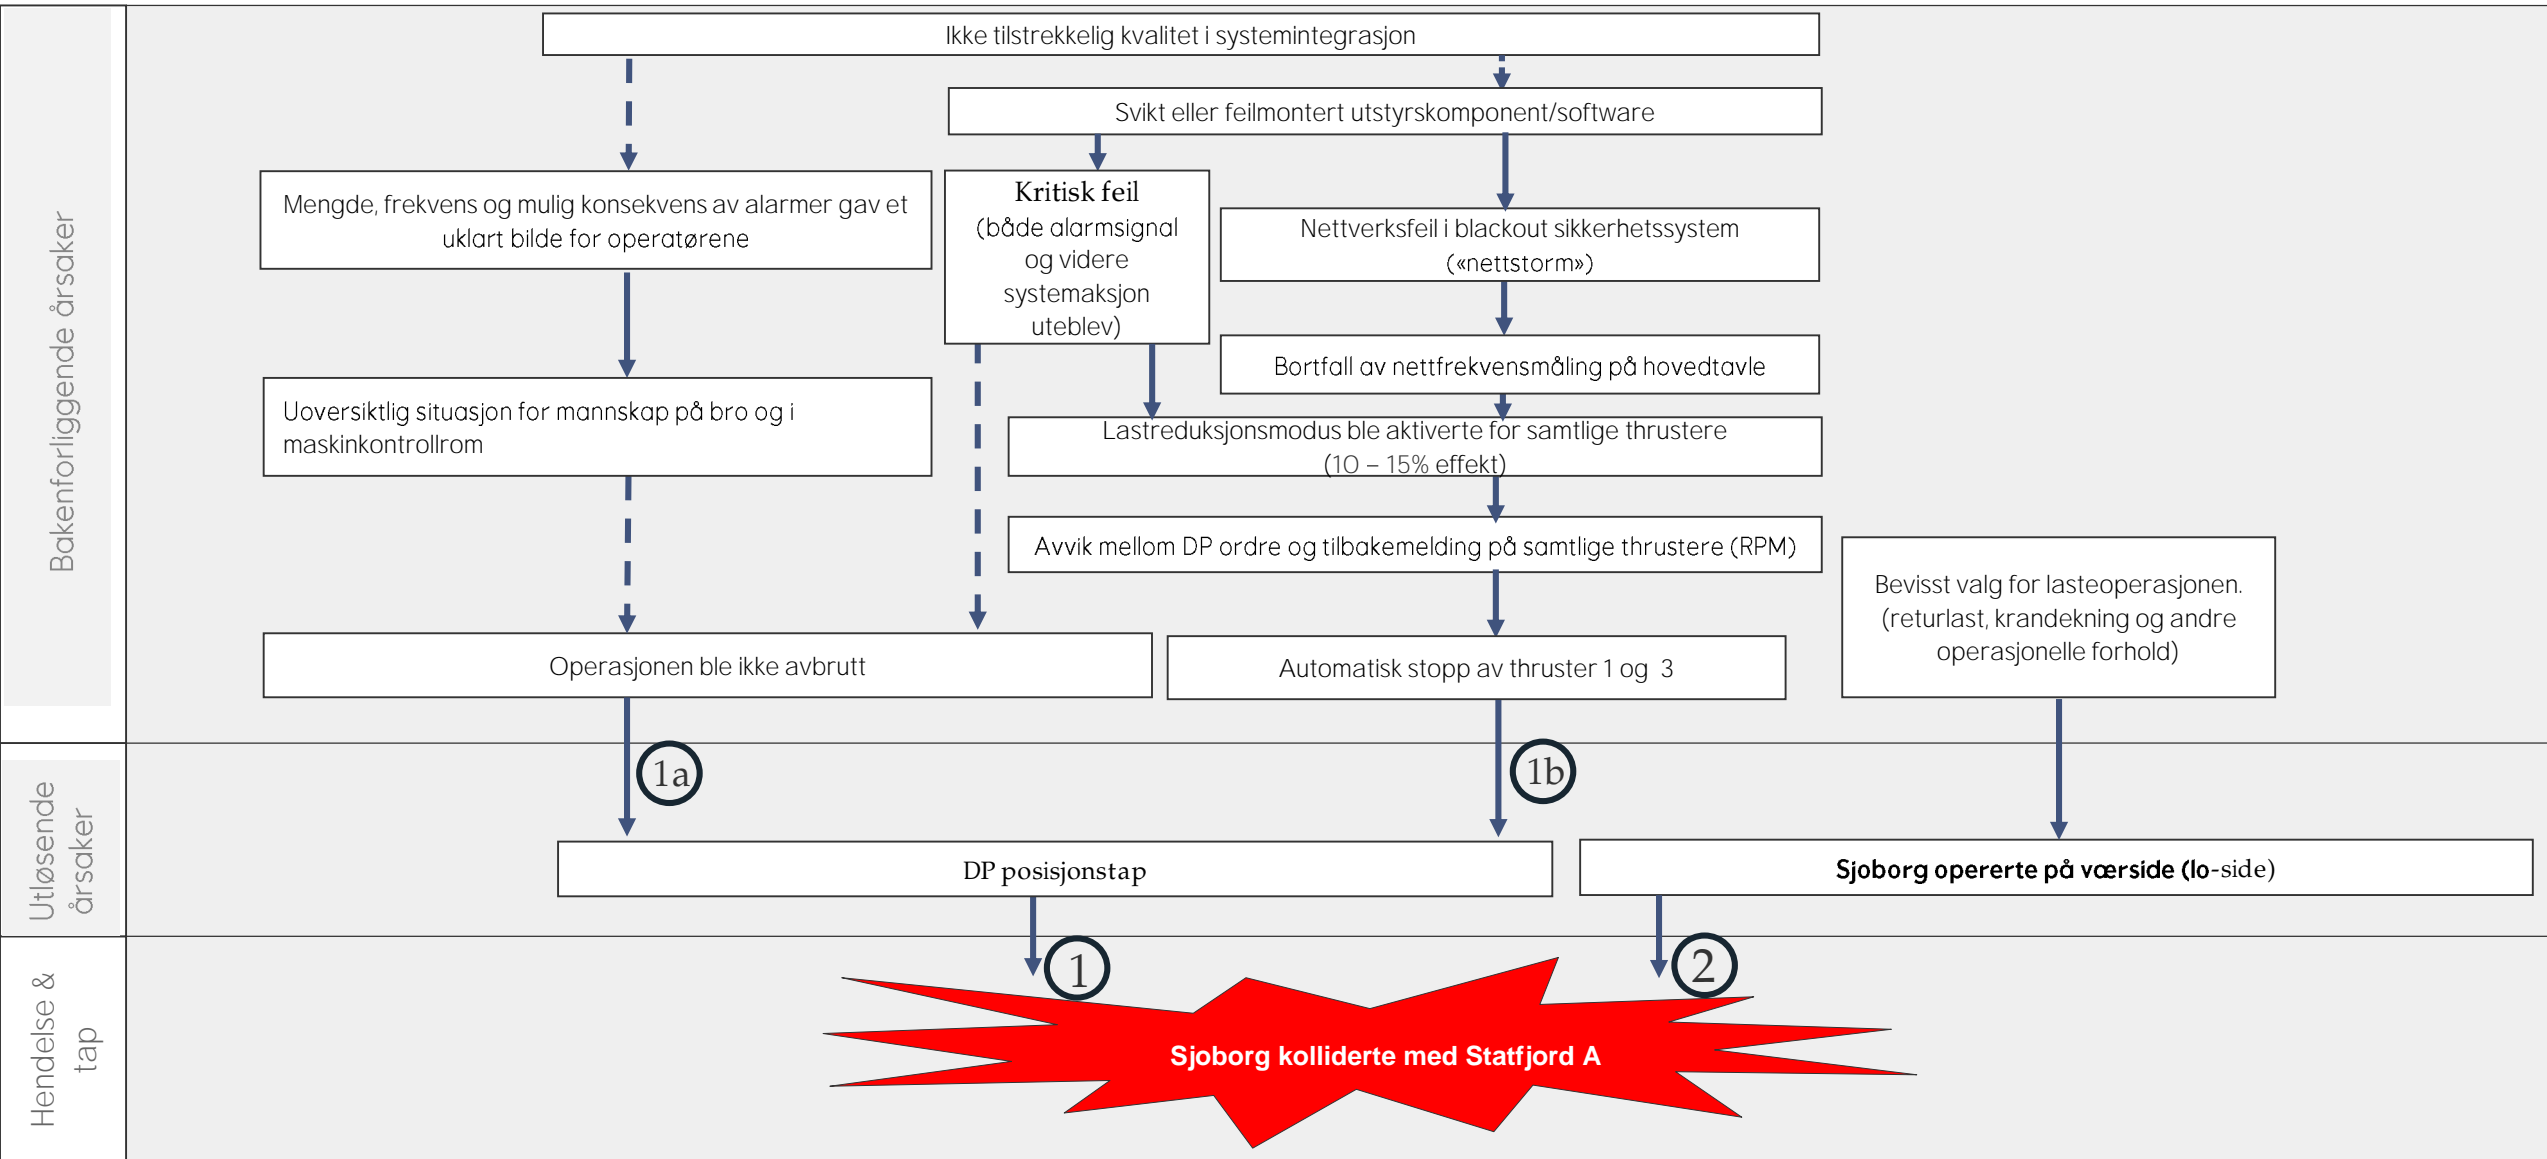
Årsakskart : Sjøborg kolliderte med SFA 7/6-2019

- Kritisk feil (alarm/systemaksjon) ble ikke formidlet til mannskap på bro og i maskinkontrollrom
 - Svikt eller feilmontert utstyrskomponent/software
- Uoversiktlig situasjon for mannskap på bro og i maskinkontrollrom
 - Alarmsituasjon med uklare tekster og uklare aksjonsbeskrivelser
- Ikke tilstrekkelig kvalitet i systemintegrasjon mellom aktørene
 - Tester og verifikasjoner avdekket ikke latente feil
 - Integriteten i Sjoborgs DP-redundanskonsept var ikke intakt
