Statoil

Barrierer mot kollisjoner mellom fartøy og innretninger.

Statoil Marine Operasjoner DPN

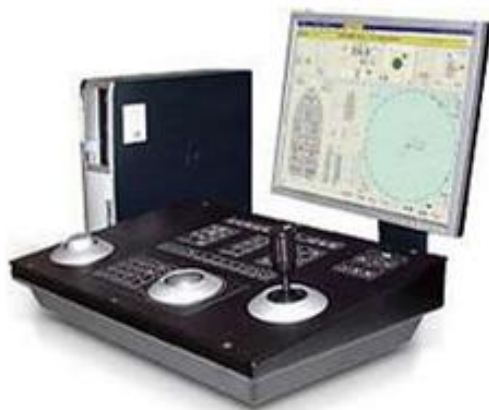
Eks.: Dynamiske posisjoneringssystemer
