Webinar ESRA 08.09.2020

Granskingsrapport
COA ACC
Intern ulykkesgransking

Kollisjon mellom forsyningskipet Sjøborg og Statfjord A

Klassifisering Åpen	Status Endelig
Rapport nr. A-2019-15 DPN L2	Dato 13.09.2019
Utstedelse 13.09.2019	Synergi nr. 1581730

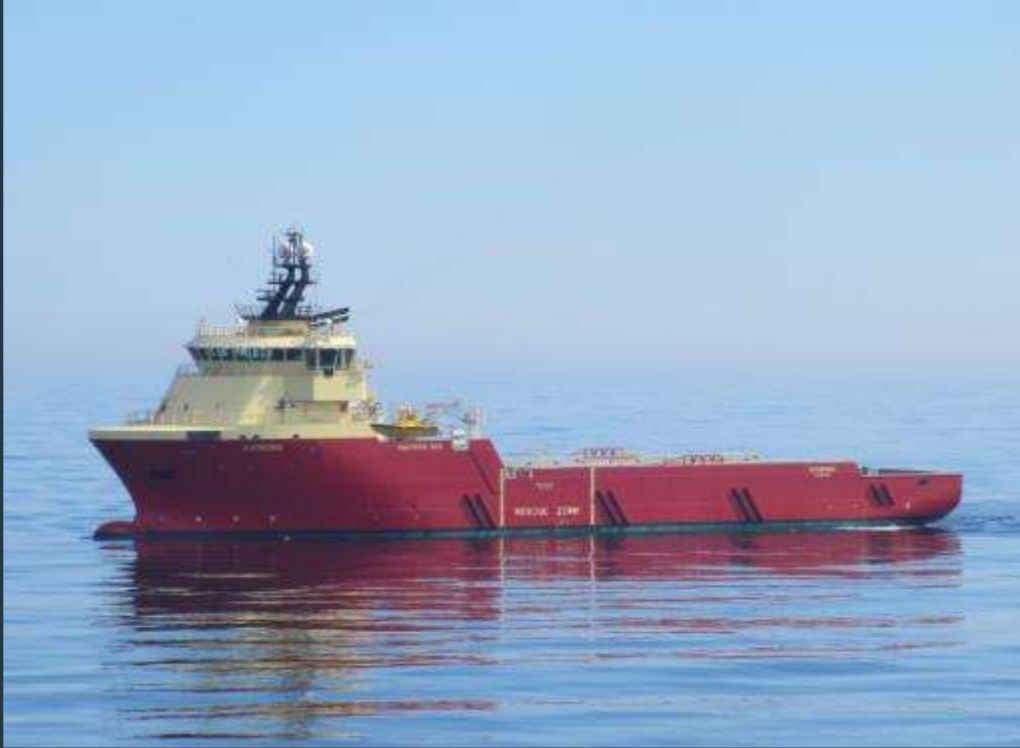
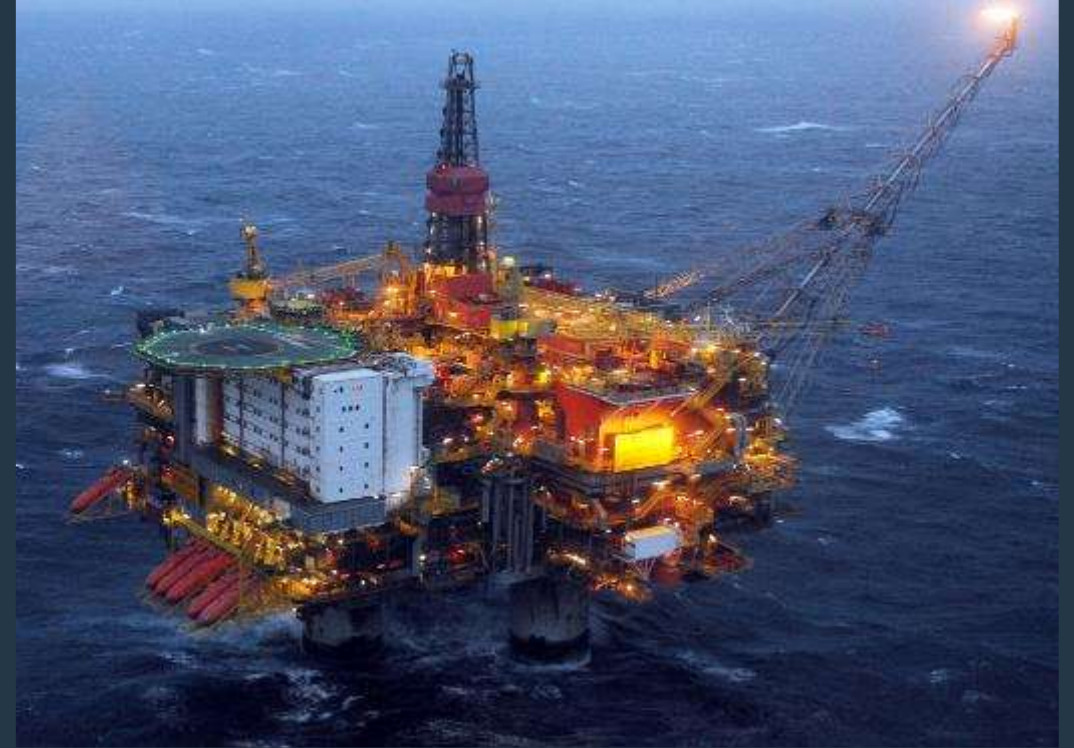
Hendelse med kollisjon mellom forsyningskipet Sjoborg og Statfjord A

Natt til fredag 7. juni 2019 mistet forsyningskipet Sjøborg DP-posisjonen og kolliderte med Statfjord A. Installasjonen var i revisjonsstans og hadde 276 personer om bord. Det var 12 personer ombord på Sjøborg

Skader på livbåtstasjon medførte at 218 personer ble evakuert med helikopter til omkringliggende installasjoner.

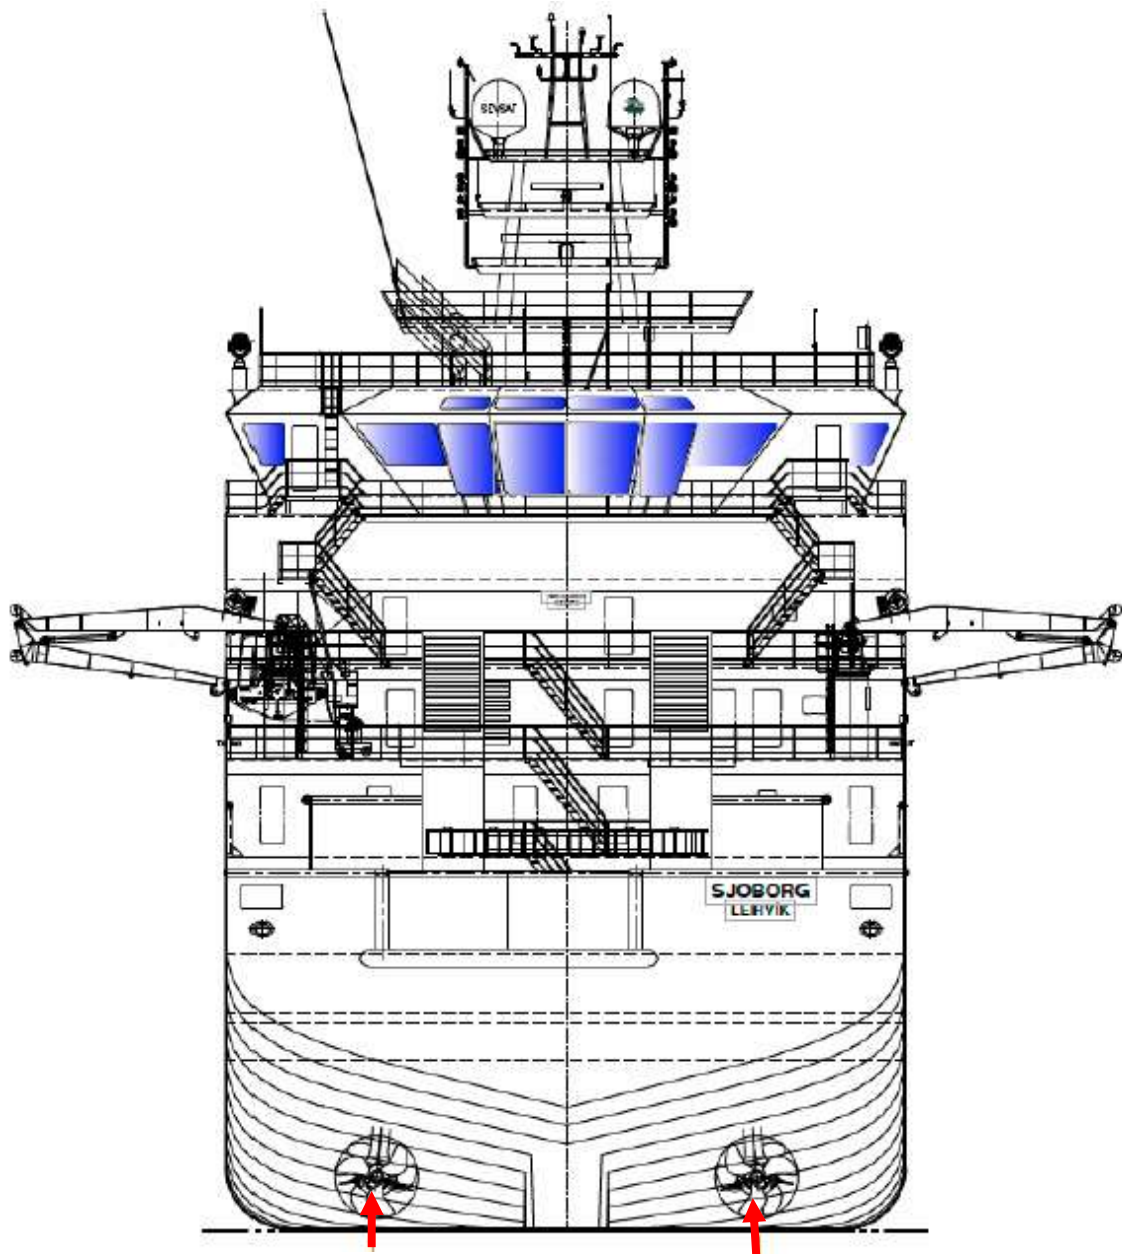
Hendelsen presentert med faktiske data fra DP-loggesystemet
